# 運送事業者のタイヤ交換作業に関する 実態調査(脱輪報告事業者)

国土交通省自動車局  
整備課

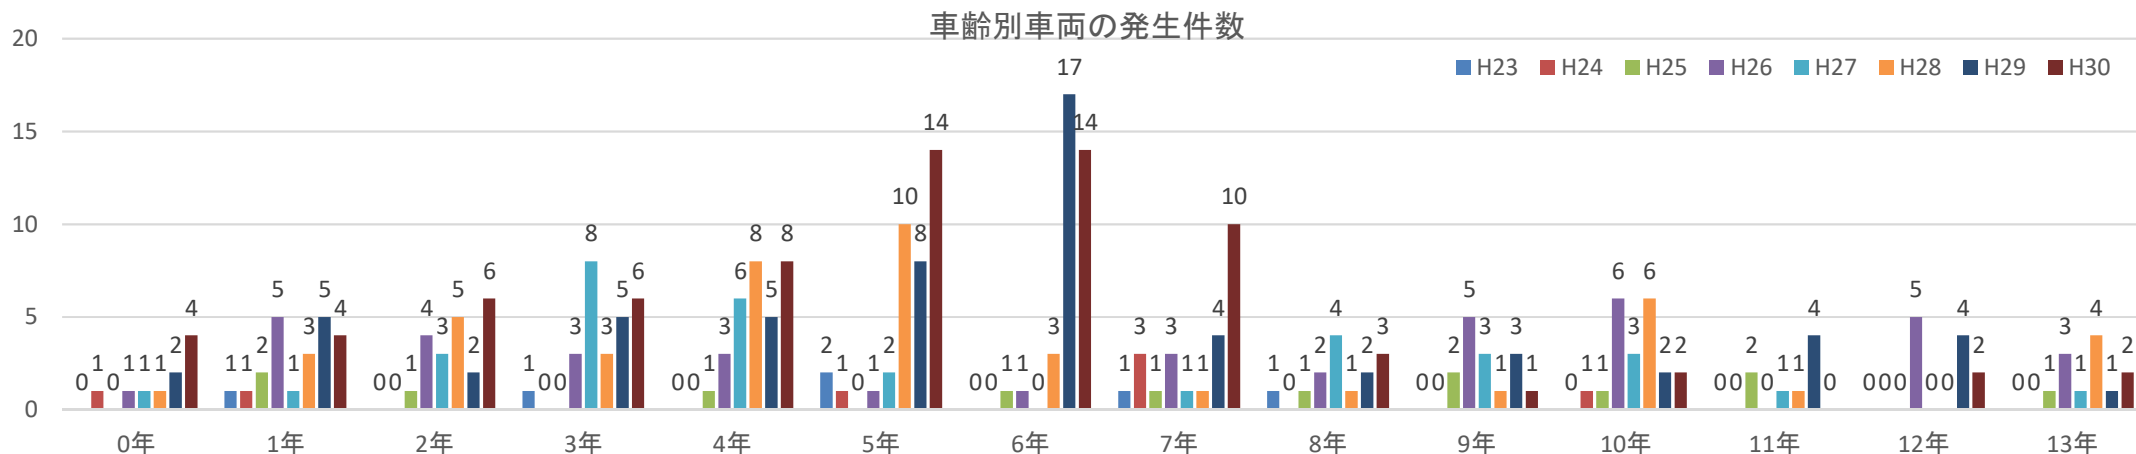
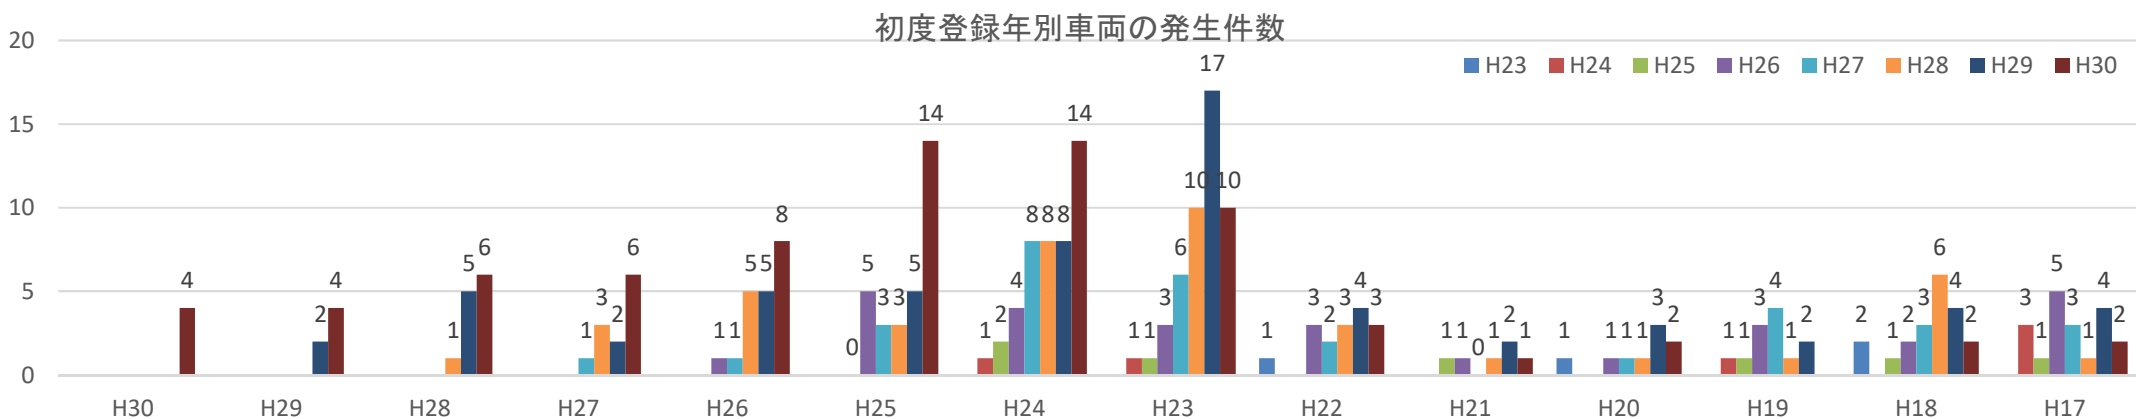
# 車輪脱輪事故車両の車歴

- 車輪脱輪事故車両の車歴で見ると、  
 ✓車歴別の事故件数で見ると、H27年度は3～4年、H28年度は4～5年、H29年度は5～6年と推移している。  
 ✓初度登録年別の事故件数で見ると、ここ2～3年はH23年度、H24年度が多い傾向にある。
