## 車輪脱落事故発生状況（令和3年度）【別紙3】

# 車輪脱落事故車両調査（令和3年度）

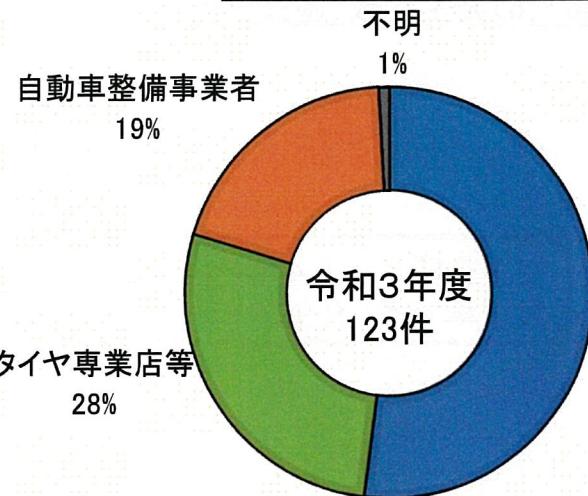
## タイヤ脱着作業実施者別

大型車ユーザー自らのタイヤ脱着作業が大半を占める傾向は、前年度と変化なし

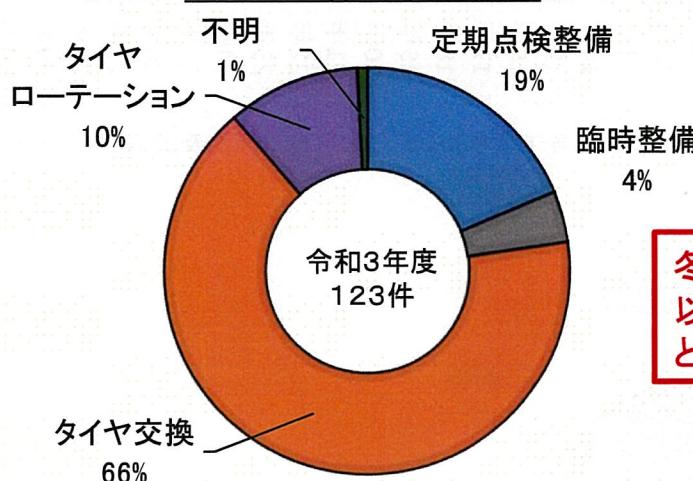
## タイヤ脱着作業内容別

冬用タイヤ等への交換が半数以上を占める傾向は、前年度と変化なし

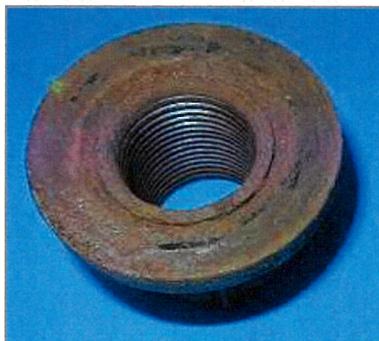
著しいさびや汚れによる  
ホイール・ナットとワッシャ  
の固着

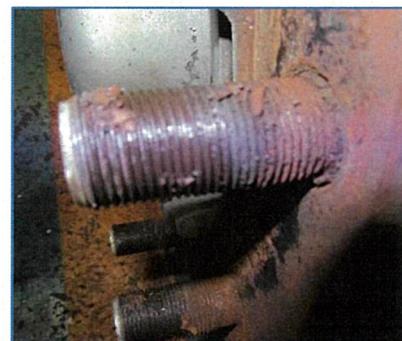
ホイール・ボルトに  
著しいさびや汚れ等の  
付着

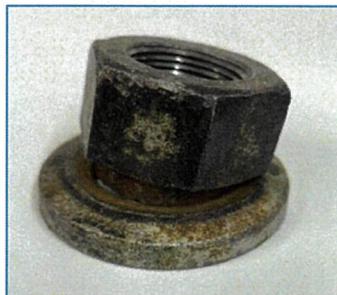
スムーズに回転しない  
ホイール・ナット

ホイール・ナットとワッシャのすき間に潤滑剤の塗布が見られず、ホイール・ナットとワッシャにガタが発生し、スムーズに回転しない。

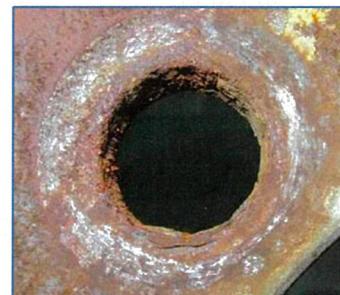
著しいさびによる  
ディスク・ホイールの損傷

ディスク・ホールのボルト穴や、ホイール・ナットの当たり面に、著しいさびによる剥離や損傷が発生している。
